KRISTIANSTAD  
KNOPPARP 6:3

Knopparpsvägen 156  
29894 Linderöd

| Uppdragsnummer | G39743 |
| Besiktningsdatum | 2026-08-07 |

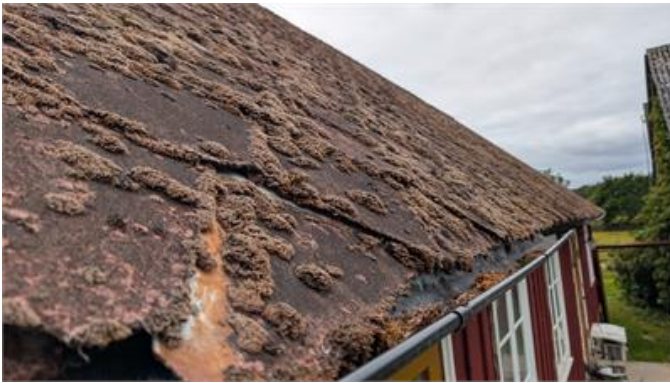
Yttertaket består av eternitplattor, troligtvis från 1950-talet och anses således ålderstiget. Ojämnheter och glipor mellan skivor förekommer och då främst vid anslutning mot takfot. Taket bedöms vara åldersrelaterat och åtgärd bör planeras. Spår efter lokal fuktpåverkan och fuktrelaterade skador noterades på undertaket vid takfot. Orsaken kan vara nämnda brister i takets utförande samt avsaknad av vattenavledning (hängrännor/stuprör) från taket.

Eternitplattor från denna tid kan innehålla asbest. Särskild försiktighet bör därför iakttas vid framtida underhåll, bearbetning, renovering eller rivning av takmaterialet.

Tak: Yttertaket består av eternitplattor, troligtvis från 1950-talet och anses således ålderstiget. Ojämnheter och glipor mellan skivor förekommer och då främst vid anslutning mot takfot.

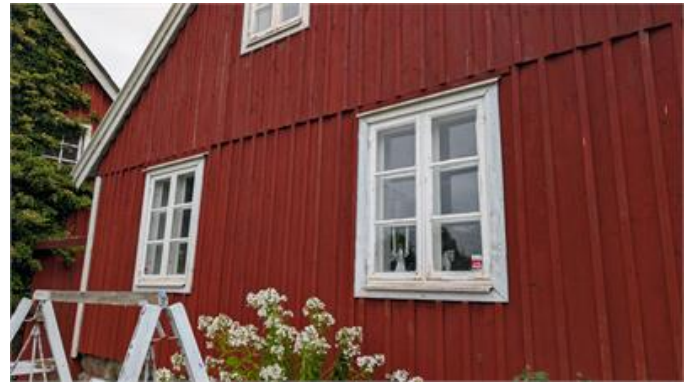
Fasaden bedöms vara i behov av underhåll, främst på gavelsidorna. Lokala fuktskador förekommer i vindskivor ändträ där plåtbeslag saknas och inte ger tillräckligt skydd mot nederbörd. Lokala skador förekommer även på båda sidor om entrédörrarna. Enligt fastighetsägaren är dessa skador spår efter tidigare fuktpåverkan innan hängrännor monterades över dörrpartierna.

Fasad och fönster: Delar av fasad och fönster är i behov av underhåll.

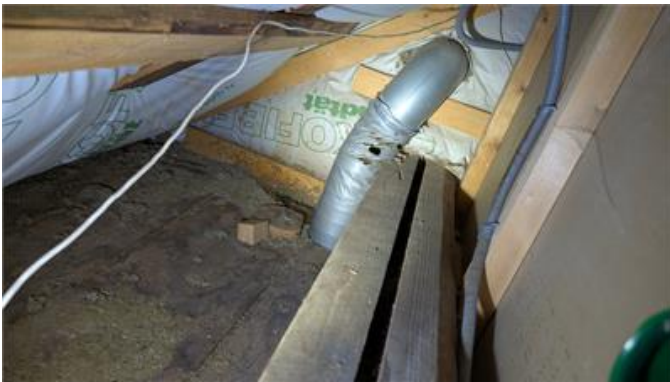
Sidovind: I anslutning till sovrum 1 noterades ett hål efter gnagare i frånluftskanalen som går ut via gavelsidan.

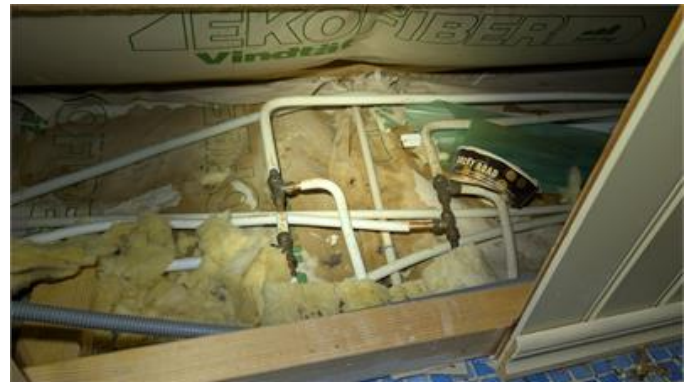
Sidovind: I ett utrymme förekommer vattenkopplingar. Eventuellt läckage från dessa installationer kan vara svårare att upptäcka på grund av placeringen.

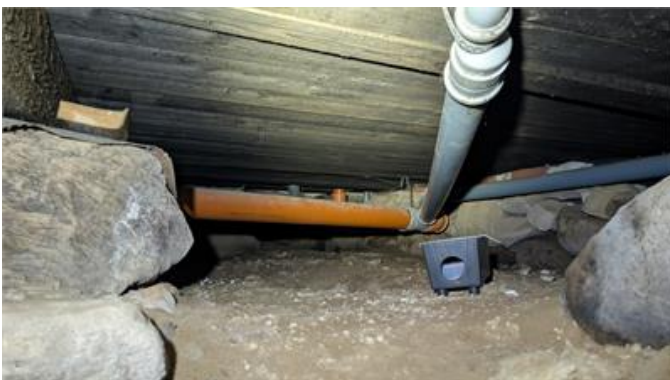
Fuktkvoten uppmättes till cirka 22 %, vilket överstiger nivåer där risk för mikrobiell tillväxt kan föreligga. Risk för mikrobiell tillväxt anges generellt från cirka 16–17 % fuktkvot.

Förrådsställare/krypgrund: Mikrobiell lukt upplevdes i utrymmet och bedöms kunna härröra från fuktpåverkat trämaterial samt mikrobiell tillväxt på markytan. Det finns risk för att lukt från grundutrymmet kan spridas till och upplevas i boendemiljön.

För att minska risken för fortsatt fuktpåverkan rekommenderas att plastfolie monteras över hela markytan för att minska avdunstning av markfukt till grundutrymmet. Om ytterligare behov av fuktreducerande åtgärder föreligger rekommenderas installation av krypgrundsavfuktare med undertrycksfunktion.

Med fördel kontaktas fackman med särskild kompetens inom krypgrunder för vidare statuskontroll och bedömning av lämpliga åtgärder.
