**Fastighetsuppgifter**

ÅNGE ÖSTERKOMSTA

Fränstavägen 361

| Uppdragsnummer | Y4128 |

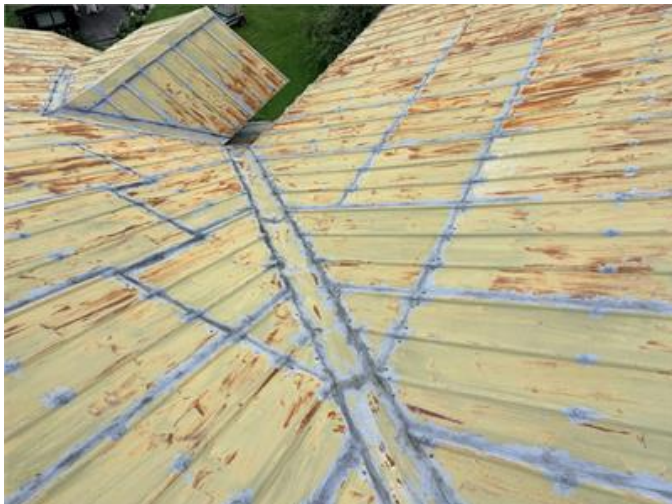
Plåttak

| <b>Besiktningresultat</b> | | | | | |
|---|---|---|---|---|---|
| Tak | | X | | | Äldre pannplåt med ytrost. Plåttakets plåtspikar bör kontrolleras och kompletteras, i första hand med plåtskruv. |

Plåttaket har plåtspik där spikarnas tätande förmåga med tiden har förämrats. Tätningar har gjorts av nuvarande ågare men bör hållas under uppsikt och kompletteras/ersättas med plåtskruv.

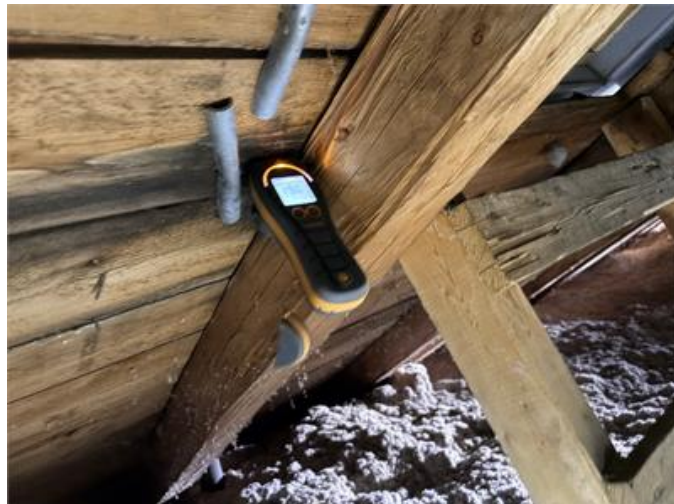
| <b>Besiktningresultat</b> | | | | | |
|---|---|---|---|---|---|
| Vind | | | X | | Lokalt läckage noterades intill taklucka, sannolikt från infästning av takbrygga. Observera att delar av vinden är ej besiktade eftersom landgång ej täcker hela vinden. |

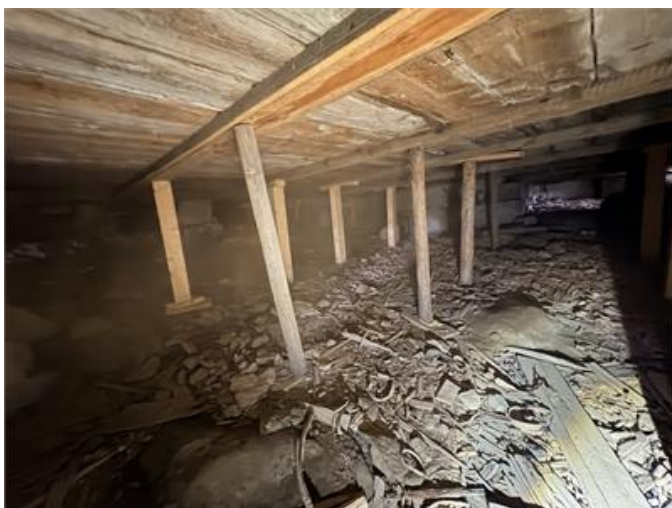
| <b>Besiktningresultat</b> | | | | | |
|---|---|---|---|---|---|
| Torpargrund | | X | | | Byggspill och trärester förekommer på marken i grunden och bör rensas ut för att minimera risken för mikrobiell tillväxt och oönskad lukt. |
| | | X | | | Marken i grunden har delvis eroderat. |
| | | X | | | Stöttor/ plintar av trä går dikt mot markytan och blir med tiden fuktskadade. Dessa är monterade på senare år. Flera plintar sitter löst och har därmed förlorat sin förmåga att förstärka golvbjälklaget. |
| Torpargrund allmänt | | X | | | Grundens utformning betecknas som en riskkonstruktion, se därför kommentar/ riskanalys på nästa sida. |

En torpargrund är en riskkonstruktion med avseende på fukt- och mikrobiella skador, för att minimera skador så bör grundens klimat bli torrare, t.ex. genom en krypprundsavfuktare. Se även info på protokollets sista sida Pos. 10.
