Brokind 1:116

Granlundstigen 2

| Uppdragsnummer | E396 |
| Besiktningsdatum | 2026-08-03 |

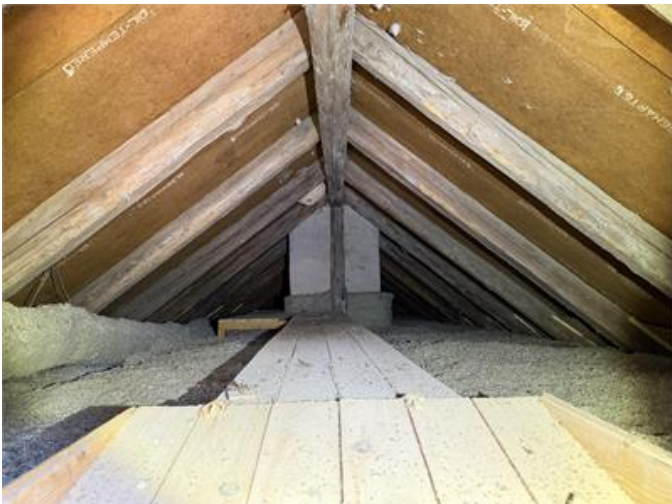
| Besiktningsresultat | | | | | |
|---|---|---|---|---|---|
| Vind | X | | | | Vinden går att nå via utvändig lucka. Vinden är tilläggsisolerad med lösull och är besiktades från landgången. Delar av yttertaketets insida går inte att se då isolering/luftspalter finns mot yttertaket. Låga fuktvärden har uppmätts på vinden. |

Vinden

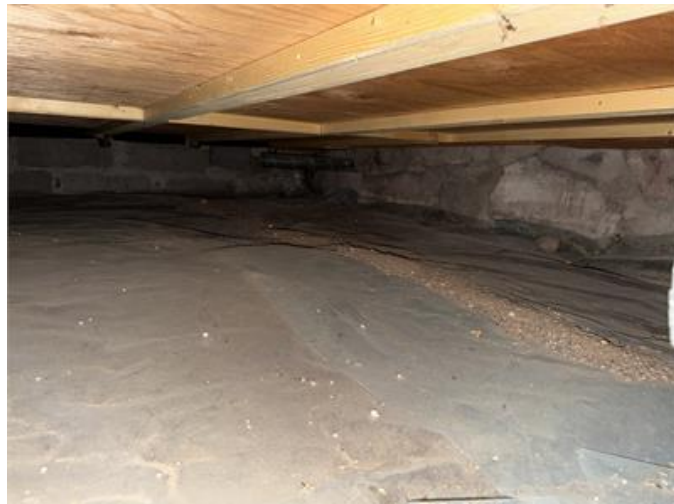
| Besiktningsresultat | | | | | |
|---|---|---|---|---|---|
| Grund | | X | | | Grunden under huset går att nå via invändig lucka i hallen. Tillbyggnad saknar lucka med har inspekterats via ventiler i sockel. Krypgrunden har avfuktare och ses därför inte som en riskkonstruktion men det är dock viktigt att regelbundet tillse att avfuktaren fungerar tillfredsställande. |

Krypgrund tillbyggnad

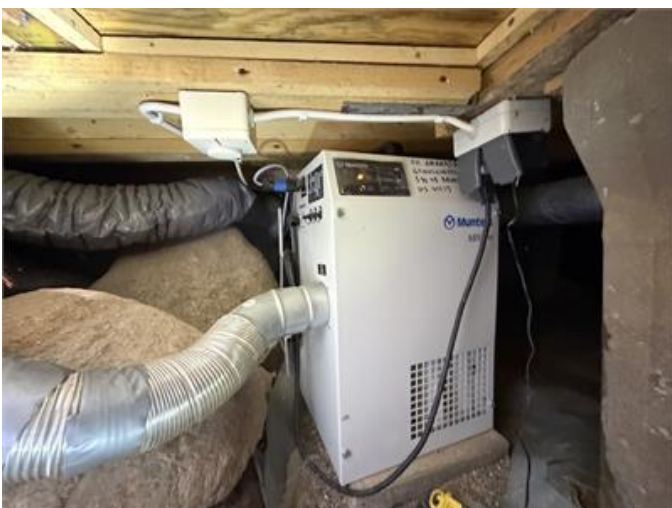
**Krypgrund:** En krypgrund brukar betecknas som en riskkonstruktion med avseende på fukt- och mikrobiella skador. Aktuell grund har dock försetts med en avfuktare med hygrostat och grunden ses därför inte som en s.k. konventionell riskkonstruktion. Det är däremot viktigt att regelbundet tillse att avfuktningssystemet fungerar tillfredsställande över tid. Grunden under tillbyggnad saknar lucka. kontroll och fuktmätning har utförts via ventil. Se bilaga 1.

Avfuktare i grunden

Det är viktigt att regelbundet tillse att avfuktningssystemet fungerar tillfredsställande över tid.

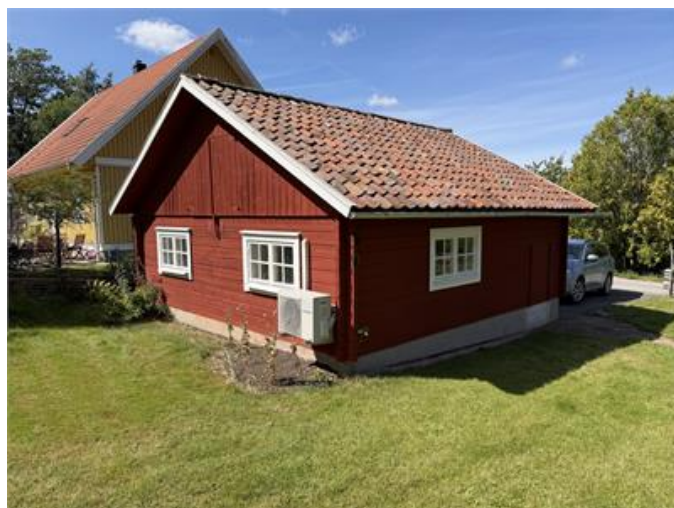
| Besiktningresultat | | | | | |
|---|---|---|---|---|---|
| Utvändigt | | X | | | - Äldre takpannor, frostsador förekommer generellt.<br>- Hängränna saknas på garagets baksida vilket kan medföra att vatten stänker upp på sockel/fasad |
| Invändigt | | X | | | Garaget är isolerat och hålls enligt uppgifter underhållsuppvärmt till ca +10°. Viktigt att man alltid har värme på i Isolerade byggnader som annars kan få förhöjd fukt i konstruktionen. |

Garage

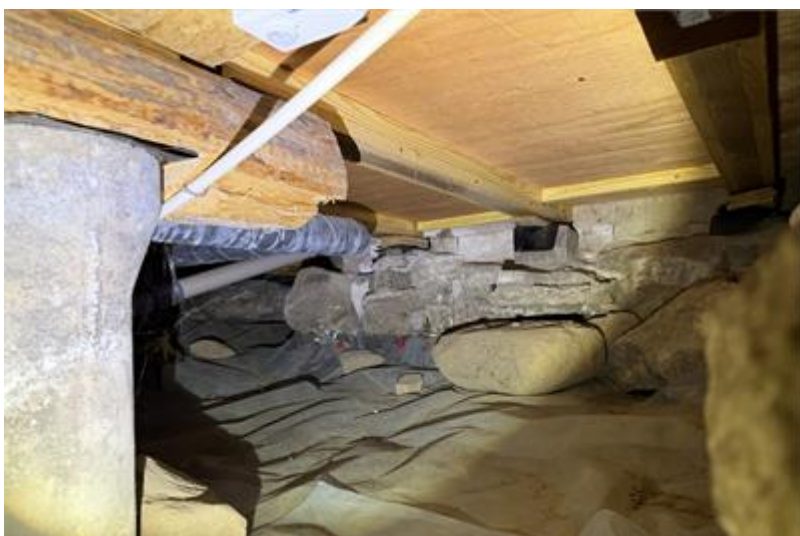
Fuktkvoten har kontrollerats i grunderna och uppmätts stickprovsmässigt till ca 10-12% i originaldelen. I tillbyggnad har fuktkvoten uppmätts till ca 12-13% vid ventil. Det kritiska gränsvärdet för mikrobiell tillväxt brukar anges till ca 17% fuktkvot (FK) eller ca 75% i relativ luftfuktighet (RF). Notera att stickprovsmässig undersökning är utförd samt att mätvärden normalt sett kan variera över årstiderna.

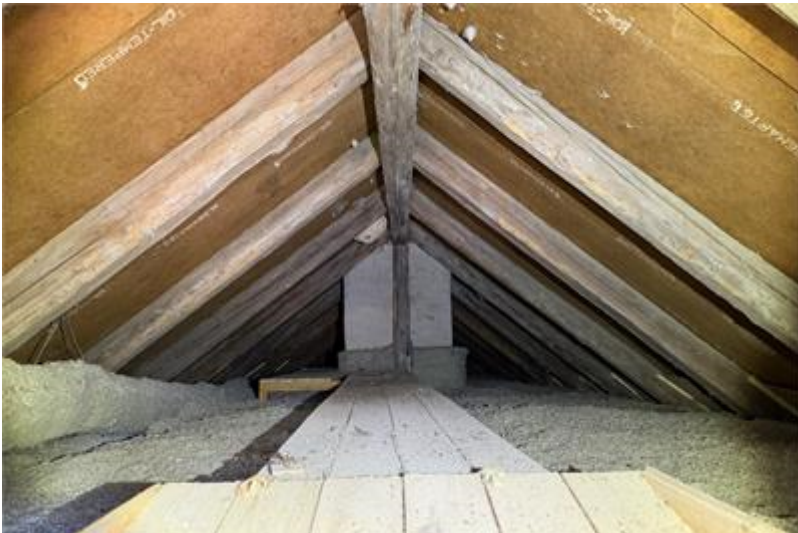
Fuktkvoten har uppmätts i takstolar på vinden till under 8%. Det kritiska gränsvärdet för mikrobiell tillväxt brukar anges till ca 17% fuktkvot (FK) eller ca 75% i relativ luftfuktighet (RF).
